| NATURALEZA DEL TRABAJO : | Verificar la impermeabilización de prismas de concreto preparados con adiciones químicas. |

Verificar la permeabilidad de prismas de hormigón elaborados con aditivos químicos, en el que después de endurecido, se someten a esfuerzos de tracción en flexión y al flujo continuo de agua con el fin monitorear el tiempo que se necesita para detener este flujo de agua.

El ensayo realizado está basado en GB18445/01 – Chinese National Standart – Cementitious Capillary Crystalline Waterproofing Materials.  
 Procedimiento interno Concremat.

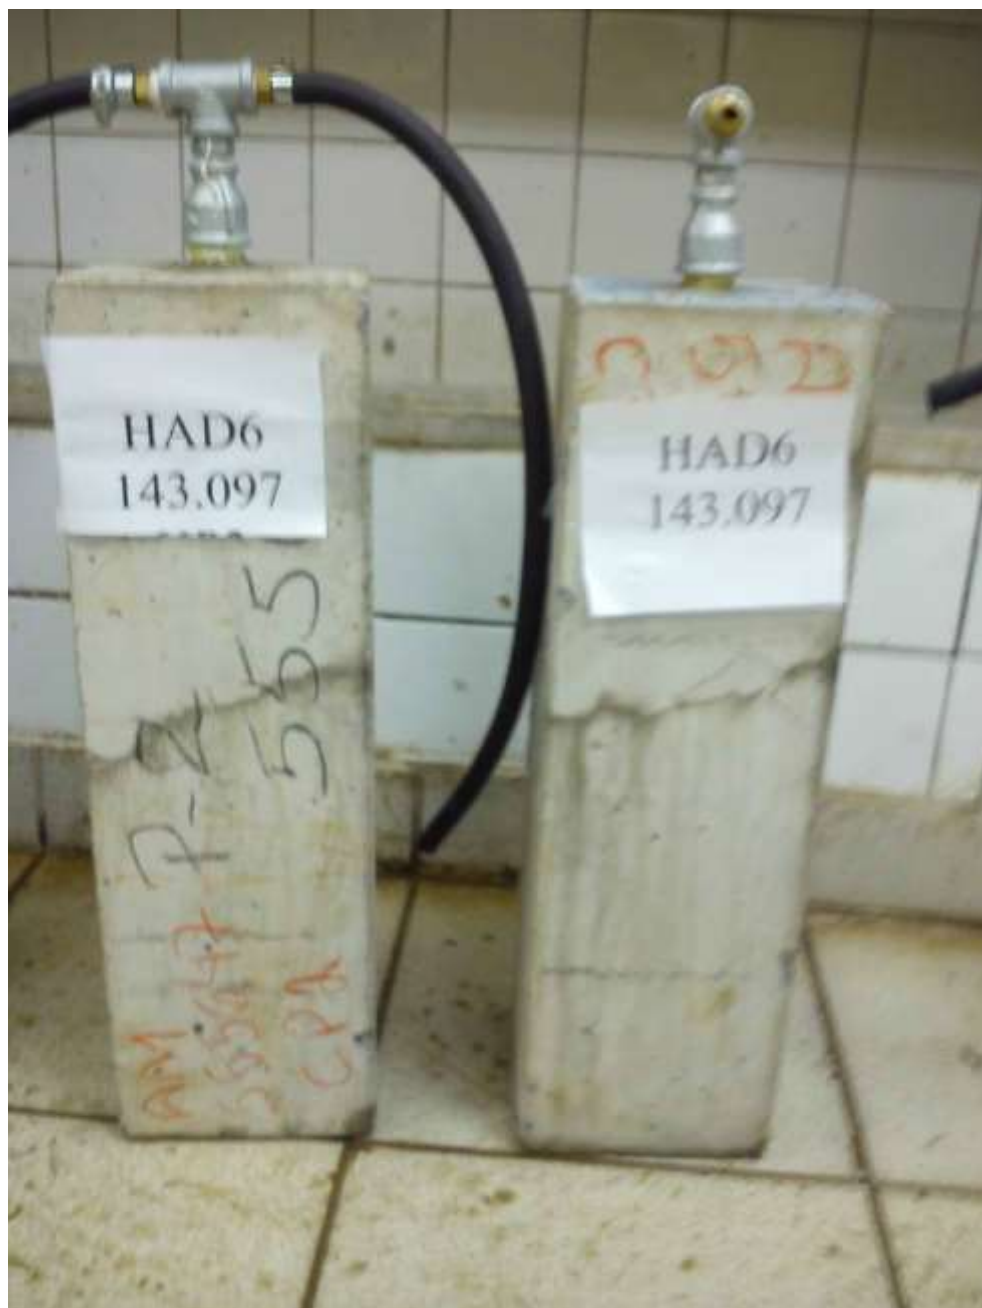
CP 1 Muestra 555647 y CP2 Muestra 555647
